## INFORME DE EVENTO

GGO-IDE-16052015. V1.0

# Pérdida Total del SENI – Black Out

(Sábado 16 de Mayo del 2015)

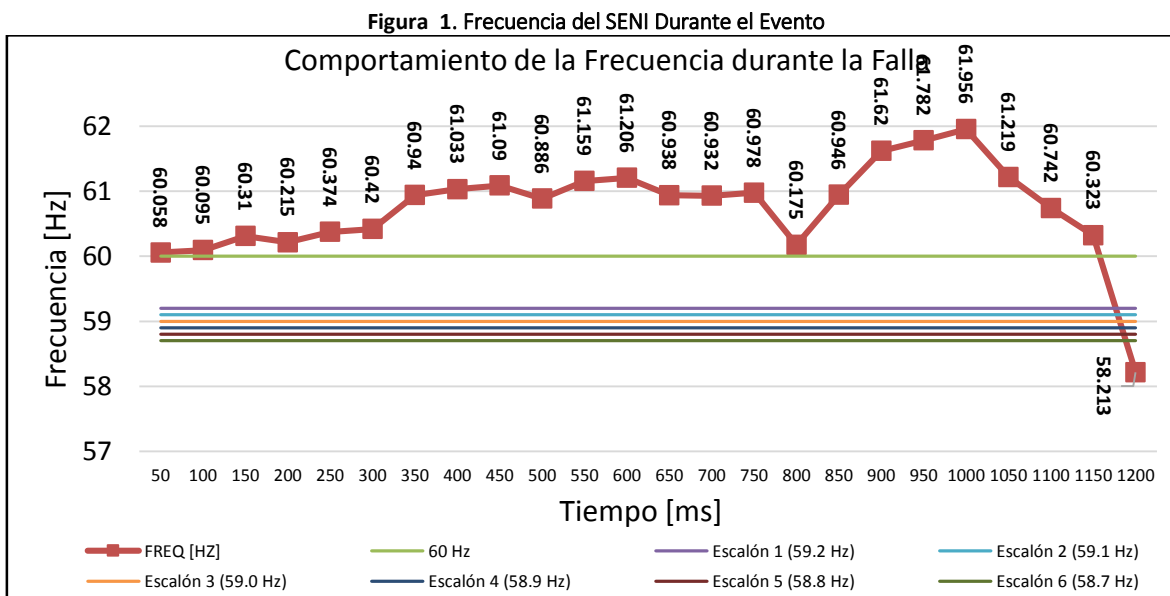
#### 1.4.1 Gráfica del Comportamiento de la Frecuencia

El voltaje promedio registrado en el SENI era de 137.2 kV en la zona fallada, con una frecuencia que oscilaba en los 60.12 Hz. Durante el evento se alcanzó una frecuencia máxima de 60.28 Hz y posteriormente se produjo una bajada brusca de frecuencia pasando por los escalones en los que debe actuar el Esquema de Deslastre Automático de Carga (59.2 Hz, 59.1 Hz, 59.0 Hz, 58.9 Hz, 58.8 Hz y 58.7 Hz) como reportan las Distribuidoras. Posterior al evento tanto la frecuencia como el voltaje quedaron en 0.

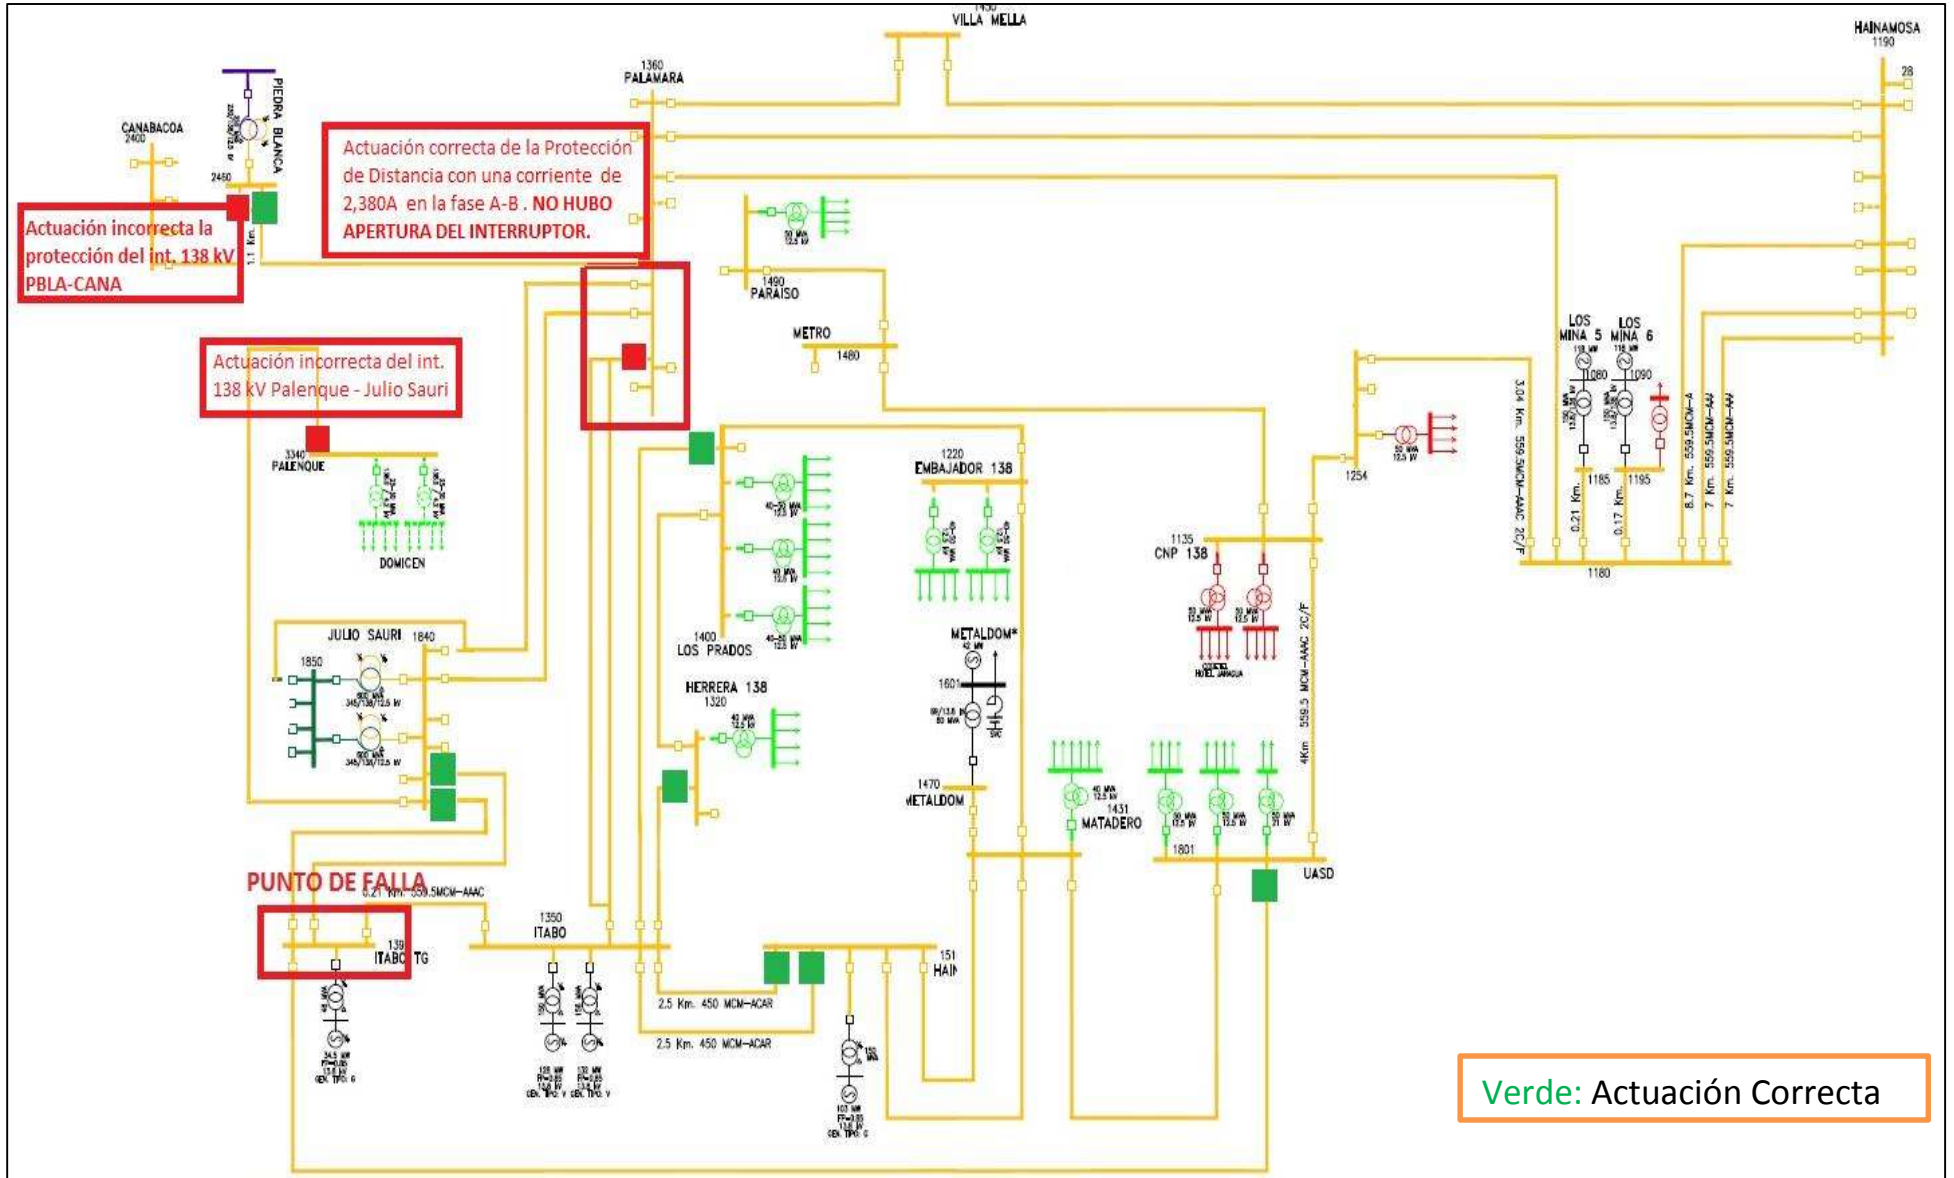
## 1.5 Diagrama con actuación de elementos (Zona afectada)

El sábado 16/05/2015 a las 22:04 horas se produjo un corto circuito por el desprendimiento de uno de los contactos del seccionador de barra fase B, correspondiente a un campo de reserva de la subestación ITABO GAS. Esta falla produjo el aterrizaje de dicha barra provocando el disparo de las siguientes líneas:

La subestación ITABO GAS cuenta con una protección diferencial de Barra Marca ALSTOM 87B, **LA CUAL SE ENCUENTRA FUERA DE SERVICIO**, esta debió aislar la falla abriendo los 4 interruptores pertenecientes a dicha barra; **TAMPOCO OPERO LA PROTECCIÓN DE DISTANCIA AEG PD571 DE LA LÍNEA INTERCONEXIÓN (ITABO VAPOR- ITABO GAS)**.

Producto de estas dos situaciones se produjo la correcta actuación de las protecciones en segunda zona, como respaldo remoto de todas las líneas que concurren ambas barras (ITABO GAS, ITABO VAPOR).

**La protección de distancia de la línea Palamara – ITABO VAPOR 138kV opero correctamente en segunda zona pero el interruptor no ejecuto la orden de apertura por problema interno en el interruptor.** Esto desencadenó el disparo en zona 3 de las líneas siguientes:

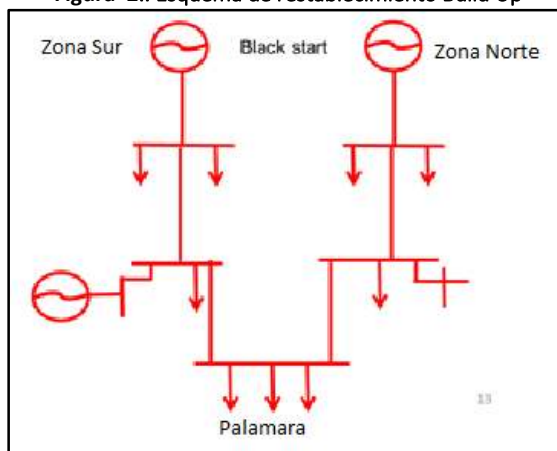
Figura 2.. Esquema de restablecimiento Build Up

El proceso de restablecimiento utilizado fue el Build Up el cual consiste en la formación de islas eléctricas para sincronizar en un punto común.

El restablecimiento del SENI se inició A las 22:37 horas con la sincronización de la central generadora Palomino II en la Zona Sur, llegando con tensión a las subestaciones de Guanito, Villarpando, KM 15 de Azua, Elías Piña y Pizarrete.

A las 23:10 horas se inició el restablecimiento de la Zona Norte con la entrada a barra muerta de la central generadora Monción I, llegando con tensión a las subestaciones de Mao, Taveras, Canabacoa, Bonao II y Palamara y posteriormente el resto de las barras del sistema con la entrada paulatina de las unidades generadoras.

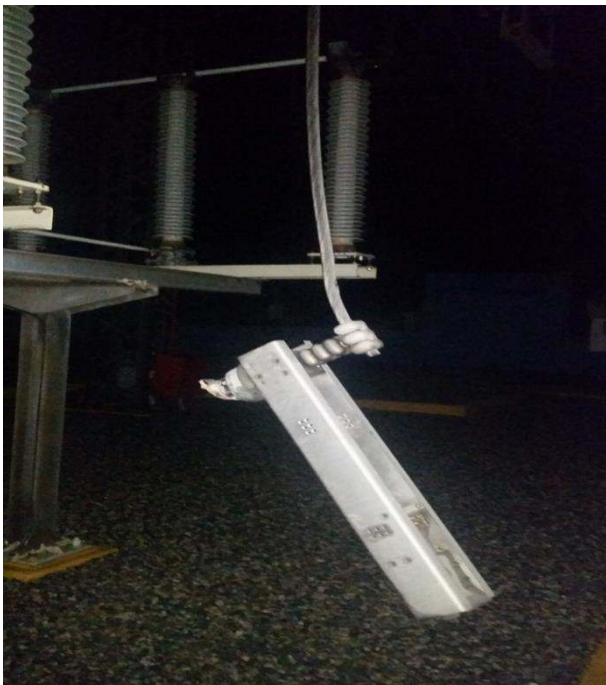
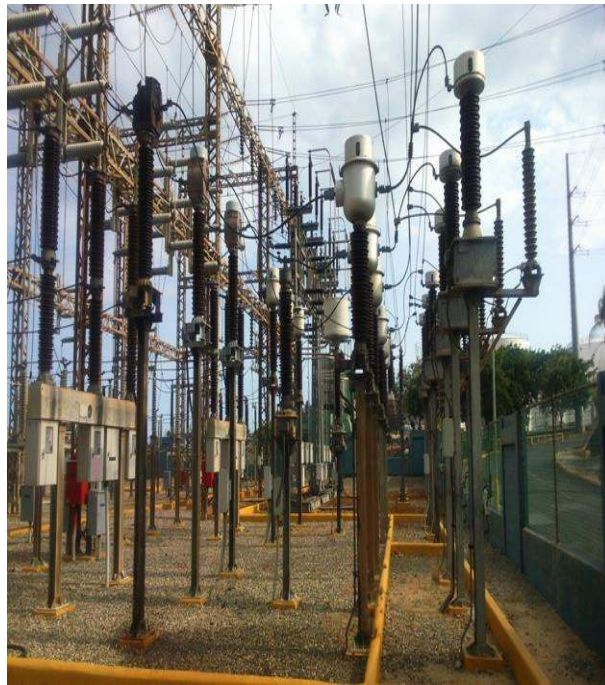
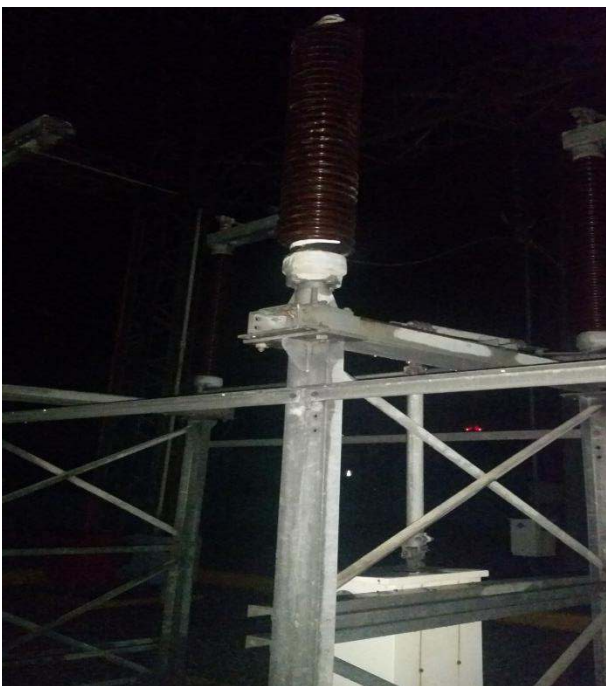
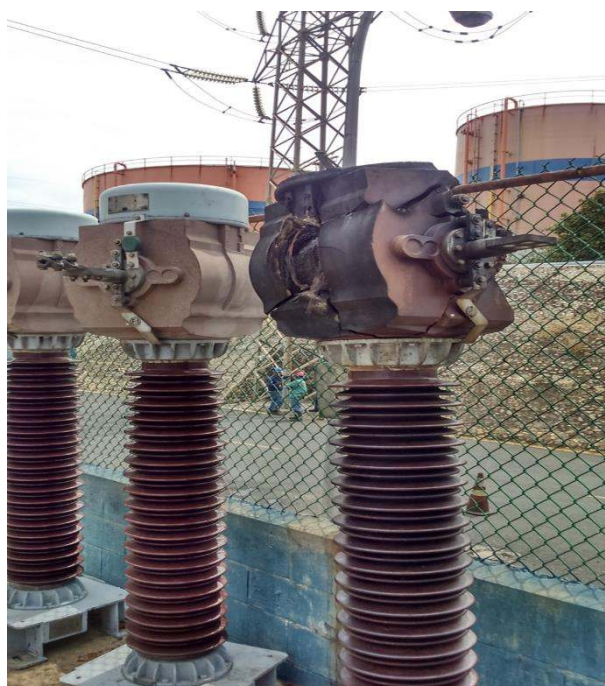
FOTOS RECOGIDAS EN TERRENO

La falla fue propiciada por el desprendimiento de uno de los contactos del seccionador de barra fase B, de un campo futuro de línea, el cual hizo contacto con la barra 138 kV provocando el aterrizaje de la misma. Esto dio lugar al disparo de los interruptores que miran hacia la subestación en cuestión, excepto el 138 kV Palamara – Itabo, y posteriormente el colapso total del SENI.

ACCIONES EJECUTADAS	FECHA EJECUCIÓN	RESPONSABLE
1. Desactivación función de sobrecorriente no direccional 50/50N de la protección SEL 421, línea Piedra Blanca – Canabacoa 138kV.	17-05-2015	PVDC
2. A solicitud de la Generadora ITABO, se realizó mantenimiento general a la barra ITABO GAS (lavado de aisladores, apriete de conectores y engrase de seccionadores.	17-05-2015	SUBESTACIONES

RECOMENDACIÓN	FECHA EJECUCIÓN	RESPONSABLE
1. Instalación de protección diferencial de barra en la S/E ITABO GAS.	Pendiente	ITABO
2. Cambio de la protección de distancia AEG PD571 en ambos extremos de la interconexión.	Pendiente	ITABO
3. Instalación Protección Sobrecorriente Direccional ITABO VAPOR- ITABO GAS.	Pendiente	ITABO
